CIRCULAR INFORMATIVA

TURBO PARA 1.6 HDI 110CV DV6 MONTADO EN PEUGEOT/ CITROEN/ FORD

DESTRUCCIÓN DEL TURBO POR DEGRADACIÓN DEL ACEITE

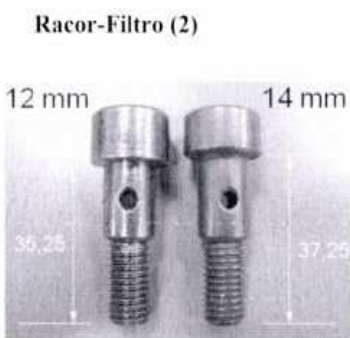
VARILLA MANUAL DE NIVEL DE ACEITE MOTOR DV6

-Sustituir varilla de aceite, si fuese necesario. Empuñadura de color naranja sustituye a la amarilla. Si hay dudas, confirmar con las dimensiones adjuntas.
 NOTA: la capacidad de aceite con la nueva varilla puede pasar de 3.75 a 3.95 litros.

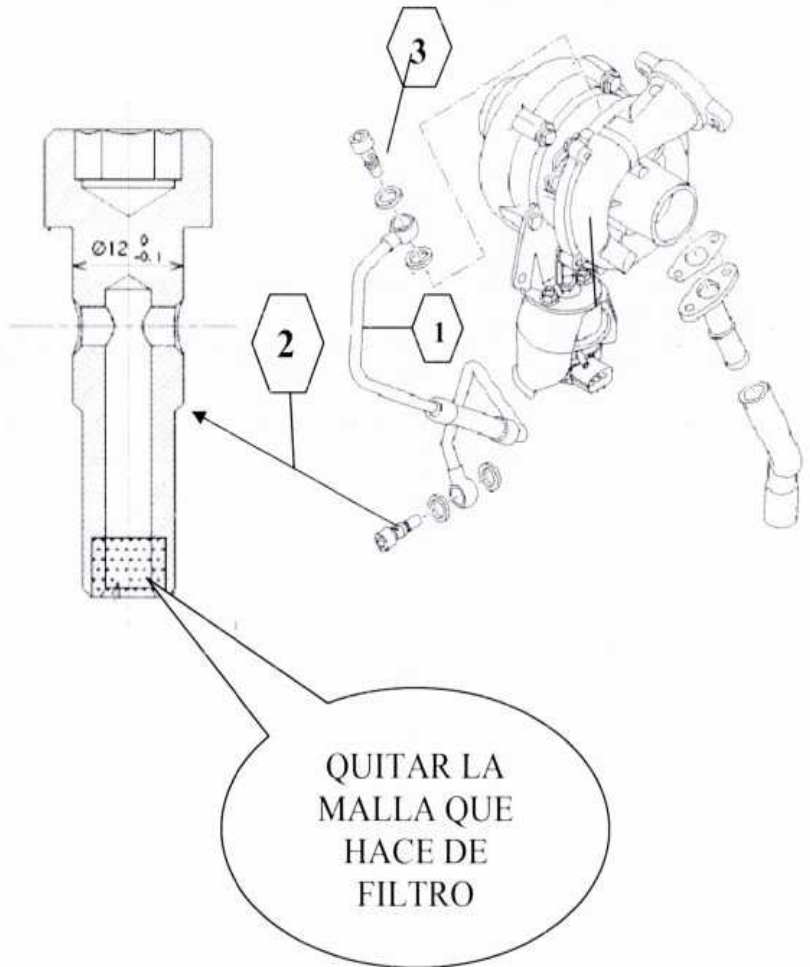
-Sustituir imperativamente el tubo de llegada de aceite (1), el racor-filtro (2) (IMPORTANTE: quitar filtro de malla) y el racor de entrada (3) si son de 12 mm (pasar a tubo y racores de 14 mm), y sus juntas. En caso de motor con tubo de 14 mm ya montado, sustituir solo el racor-filtro.

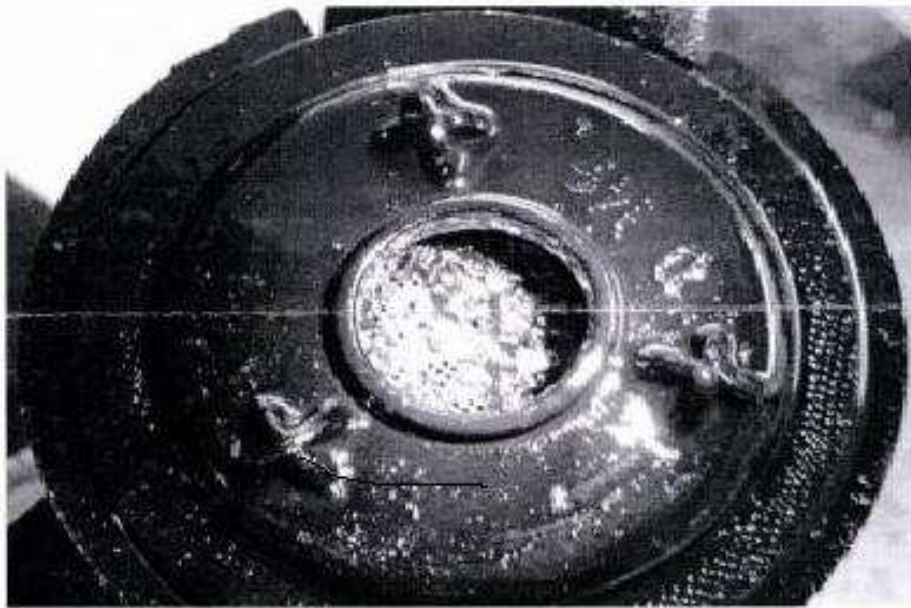
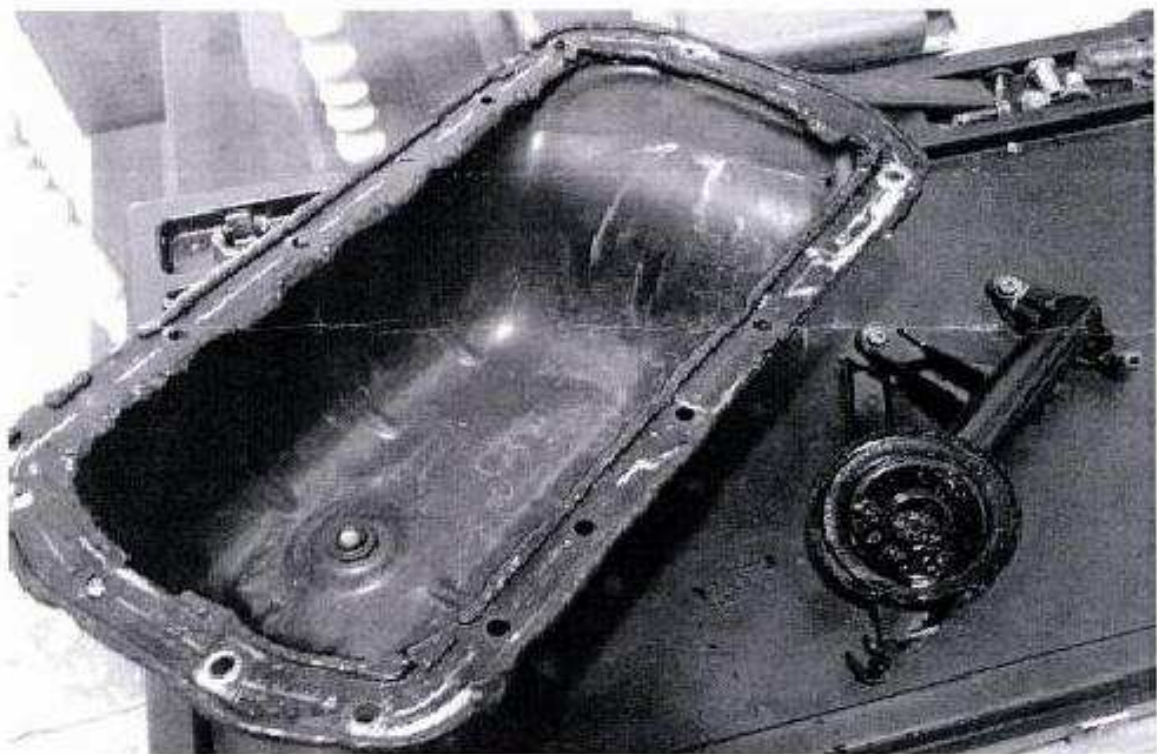
- Sacar el carter motor y cambiar el filtro de aspiración de la bomba de aceite (alcachofa) ya que todos los lodos se depositan en la malla de la aspiración.

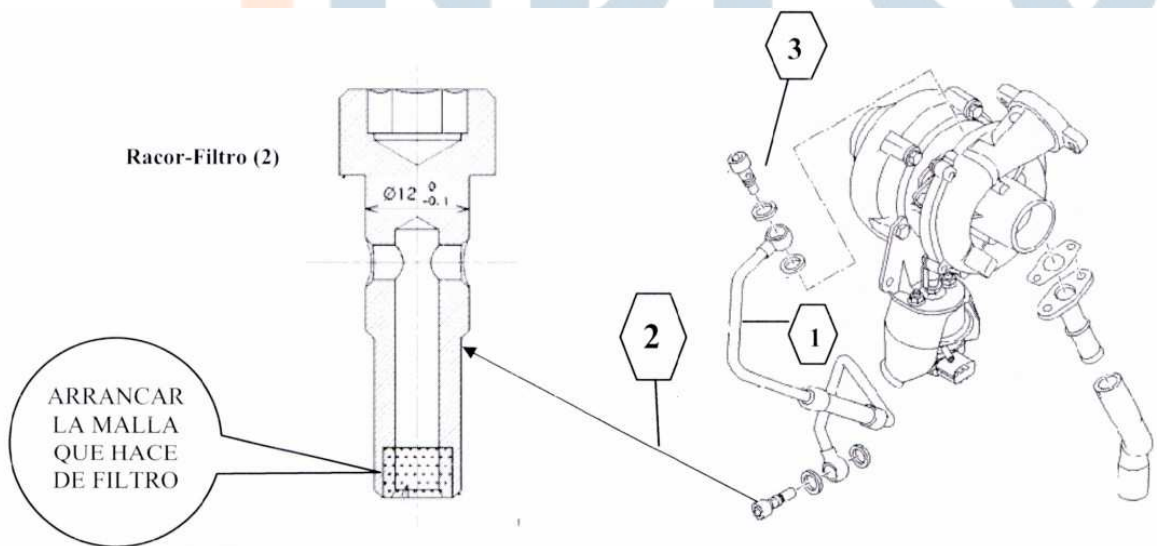
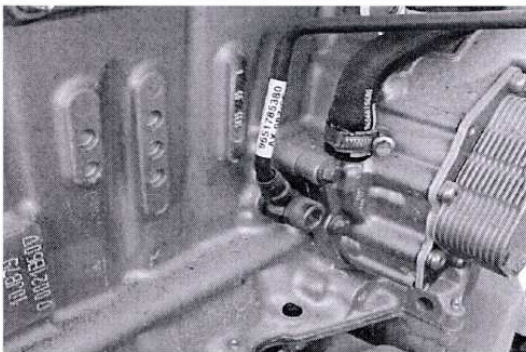
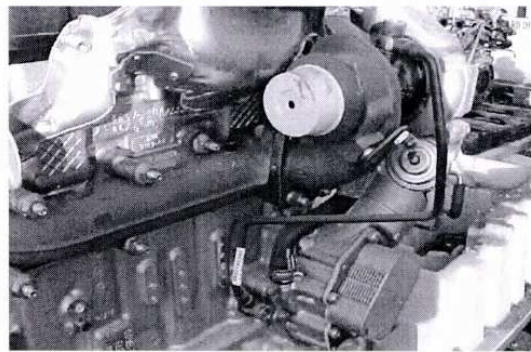
- Según el fabricante del vehículo una de las primeras consecuencias de la degradación del aceite de motor es la destrucción del turbo por falta de engrase (aceite espeso y restos de residuos sólidos en el circuito de engrase). En ocasiones puede presentarse una pérdida de la tuerca de la turbina de admisión del turbo que en muchas ocasiones va a parar al intercooler.
- Sustituir imperativamente el tubo de llegada de aceite, el racor-filtro y el racor de entrada, al racor-filtro (toma bloque motor) arrancarle el filtro de malla que tiene instalado en su interior.
